No 04 / 2011 – SN

## Incremento de temperaturas de gases después de mantenimiento

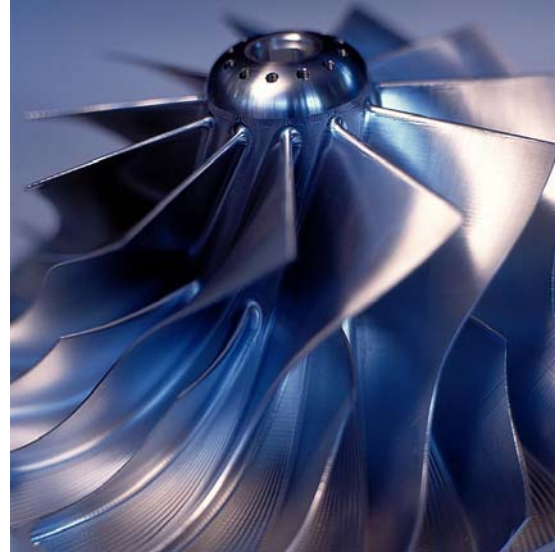
Motores de última generación, especialmente aquellos con mayor densidad de potencia, son muy sensibles a pequeñas desviaciones en el proceso de combustión. Idealmente, una tolerancia de 'cero' entre la punta de alabes de turbina y el anillo cobertor o difusor de turbina, resultaría en la mejor eficiencia y performance de turbocargador. De todas maneras, esto no es posible en la práctica, dado que cierto espacio es esencial para la libre rotación y movimiento del eje.

Durante la operación del motor, los componentes lado turbina, incluyendo los álabes de turbina y el anillo cobertor o difusor de turbina, están expuestos a dilatación y desgaste por erosión normal y corrosión por los gases de escape. En la operación este espacio 'adicional' es compensado por una capa de contaminación en el anillo cobertor o difusor de turbina. Cuando es realizado el mantenimiento del turbocargador, normalmente esta capa de contaminación es removida. En algunos casos, este espacio puede pasar los límites de tolerancia, causando una leve caída de las rpm del turbocargador y pérdida de eficiencia. Nuevamente en operación, el espacio 'adicional' rápidamente es rellenado y compensado por nueva contaminación y el performance óptimo es recuperado en pocos días.

La composición química de la contaminación ha sido identificada como sodio-vanadilo-vanadatos. Estos químicos causan corrosión a altas temperaturas en superficies metálicas expuestas a rangos de temperatura de 530 °C a 630 °C, lo cual incrementa el desgaste en

metales. Adicionalmente los contaminantes pueden ser muy duros, y el contacto con los álabes de turbina resulta en desgaste de las puntas.

En caso alarmas de alta temperatura son activados después del mantenimiento de turbocargadores, las opciones son, el cambio de componentes o reacondicionamiento de álabes. La tercera alternativa más económica es abstenerse de la limpieza completa del anillo cobertor o difusor de turbina. Únicamente los puntos más altos deberán ser limpiados (con papel lija) y parte de la capa de contaminación deberá ser dejada en sitio. De todas maneras, en estos casos recomendamos mantener el rotor y el anillo cobertor o difusor de turbina juntos como par.

Al no remover completamente la capa de contaminación, uno artificialmente hace, lo que eventualmente ocurre (formación de capa contaminante) dentro de algunos días de operación del motor. Experiencias en campo ha mostrado que, en donde una limpieza regular durante operación es llevada a cabo, los depósitos se descascaran después de haber alcanzado un grosor específico. En un periodo de tiempo, la formación y descascaro de depósitos se regularizan, evitando mayor incremento de éstos y una reducción del desgaste en las puntas de álabes.
